Restaurant Altenberg, Bern

Modularbeit Lehrgang Handwerker:in in der Denkmalpflege H3

Verfasser
Robin Affolter

Bern, 2. Mai 2022

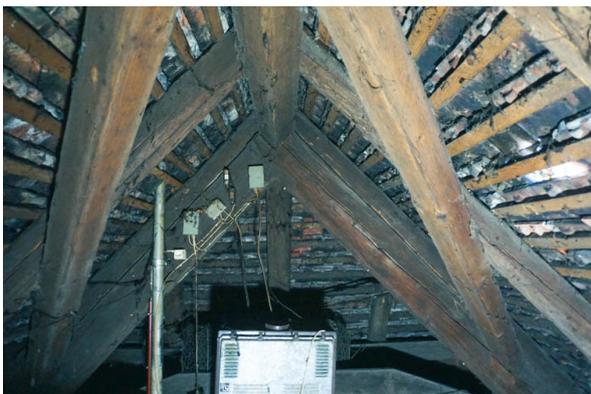
Ansonsten ist das Bild geprägt von Kartonkisten, Gefriertruhen und Elektroinstallationen, die ein mulmiges Gefühl auslösen.

Abb. 9 Elektroinstallationen im Dachraum

Im gesamten Dachstock, insbesondere jedoch im Teil über dem Spitzboden sind Unmengen von Staub angesammelt. Die Kombination von Staub, alten Elektroinstallationen, rumliegendem Elektroschrott und einem Ölkanister auf der Kehlbalckenlage ist brandschutztechnisch unvorteilhaft. Eine geschwärzte Stelle an der Hilfskonstruktion oberhalb einer Elektroinstallation lässt vermuten, dass es dort schon einmal geraucht hat.

Als einzige Sofortmassnahme ist im Sinne des Brandschutzes die Reinigung des Dachwerks zu nennen. Zur Vermeidung von späteren, aufwändigen Instandsetzungsmassnahmen ist eine regelmässige Überwachung und Wartung der Dachhaut sowie der Tragkonstruktion generell zu empfehlen.

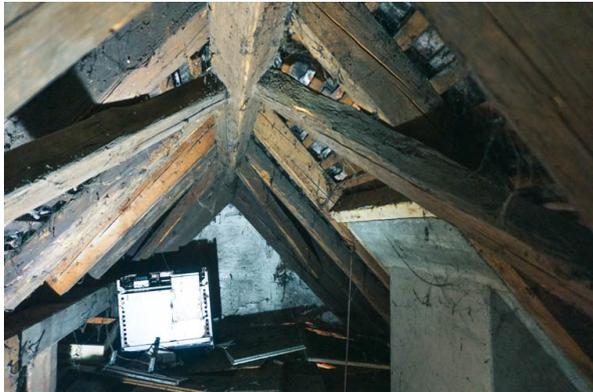
Wie aus Bildern auszumachen ist, muss der Einbau der Lukarne zwischen 1905 und 1930 stattgefunden haben. Dabei wurde der südwestliche Stuhlrahmriegel entfernt und oberhalb der Druckriegel eine Hilfskonstruktion angebracht. Diese besteht aus zwei horizontalen Kanthölzern, die durch kurze Stiele miteinander verbunden sind. Das untere, liegende Holz liegt dabei auf den Druckriegeln auf, während das obere zwischen die Stuhlstreben eingespannt ist. Die Hilfskonstruktion ist mit Eisenbändern an den Stuhlstreben aufgehängt. Um den Firsträhm der Lukarne ans Dach anzuschliessen, wurde zusätzlich ein Rafen aus gesägtem Holz ins Hauptdach eingebaut, der auf der Hilfskonstruktion aufliegt. Im Vergleich zu den sägerauen Hölzern der Lukarne wirken die horizontalen Hölzer der Hilfskonstruktion älter. Gut möglich, dass der herausgeschnittene Sparren und der Stuhlrahmriegel hier wiederverwendet wurden.

Auf dem ältesten mir vorliegenden Bild von 1870 sind bereits zwei Kamine zu sehen. Beide ragen auf der Hangseite zum Dach hinaus. Während auf dem westlichen Kamin heute ein neuerer Zementputz angebracht ist, sieht das östliche älter aus. Beim Westkamin wurden zwei Sparren oberhalb des Stuhlrahmriegels geschnitten und entfernt. Als Dachhautträger wurden gesägte Rafen neben das Kamin gesetzt. Als unteres Auflager für die Rafen dient der Stuhlrahmriegel. Das Ostkamin passt von der Dimension her zwischen zwei Sparren und so ist der eine davon mit Sicherheit auch bauzeitlich. Der andere wurde zwischen Stuhlrahmriegel und Firsträhm durch einen sägerauen Rafen ersetzt. Hier war wohl eintretendes Wasser der Grund für den Ersatz und nicht der Bau des Kamins. Die

Abb. 16 Hilfskonstruktion links, Kamin und gesägte Rafen

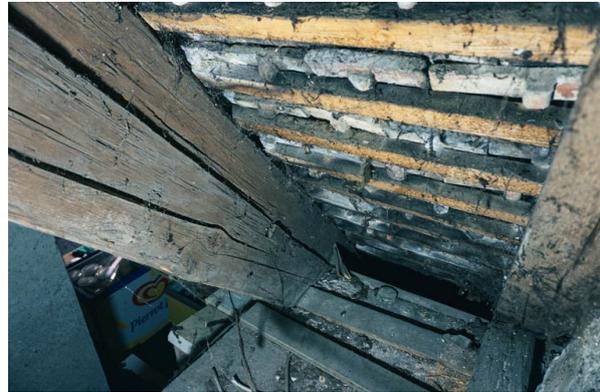
Kamineinfassung zumindest scheint neueren Datums zu sein. Ob das Ostkamin bauzeitlich ist, ist dennoch fraglich, denn wegen des Kamins wurde eine Windstrebe herausgeschnitten. Sowohl die Blattsasse im Firsträhm als auch das Stirnholz der abgesägten Windstrebe in der Stuhlstrebe sind ersichtlich. Ob das Kamin mit dem Bau des Hauses erstellt wurde oder erst später, ist unklar. Dass das Restaurant ursprünglich ein Rauchhaus ohne Kaminzug war, ist dennoch unwahrscheinlich, denn das Holz des Dachwerks ist weder rauch- noch russgeschwärzt.

Abb. 17 Herausgeschnittene Windstrebe

Grundsätzlich kann gesagt werden, dass das Dachwerk aktuell in einem guten Zustand ist. Weder finden sich Risse in der Konstruktion noch sind holzerstörende Pilze durch eintretendes Wasser ein Thema. Die Dachhaut mit der Biberschwanz-Doppeldeckung macht einen soliden Eindruck. Die Ersatzkonstruktionen für die entfernten Bauteile des bauzeitlichen Dachs scheinen zu funktionieren. Im Fall der entfernten Windstrebe übernimmt derweil die Dachlattung eine aussteifende Funktion.

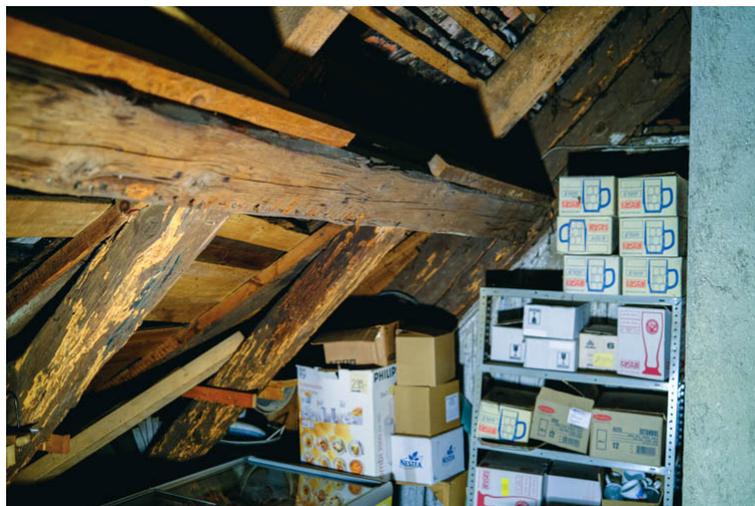
Der wohl augenscheinlichste Schaden ist der Befall des Hausbocks, gut zu erkennen an den ovalen Ausflughöchern. Er betrifft wohl gegen 50% der Hölzer im Dachwerk. Wie die Überprüfung der betroffenen Hölzer durch Einstichproben zeigte, betrifft der Befall lediglich die Oberfläche. Zudem handelt es sich nicht um Lebendbefall. Der Schaden ist demnach als unbedenklich einzuschätzen.

Abb. 18 Sparren mit Hausbockbefall

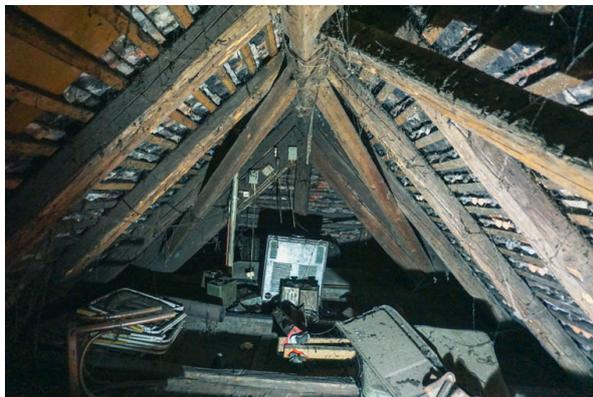
Abb. 19 Eindruck des staubigen Spitzbodens

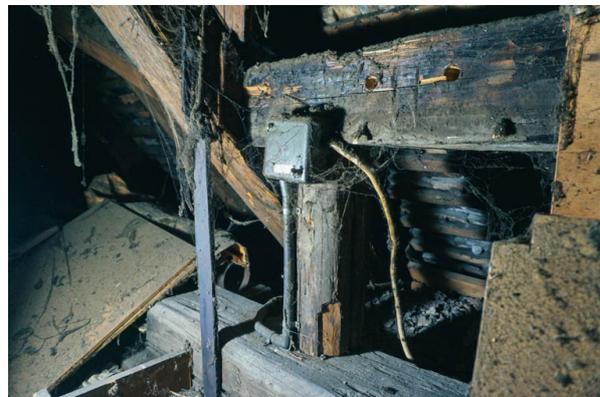
Abb. 20 Geschwärzte Stelle und Elektroinstallation

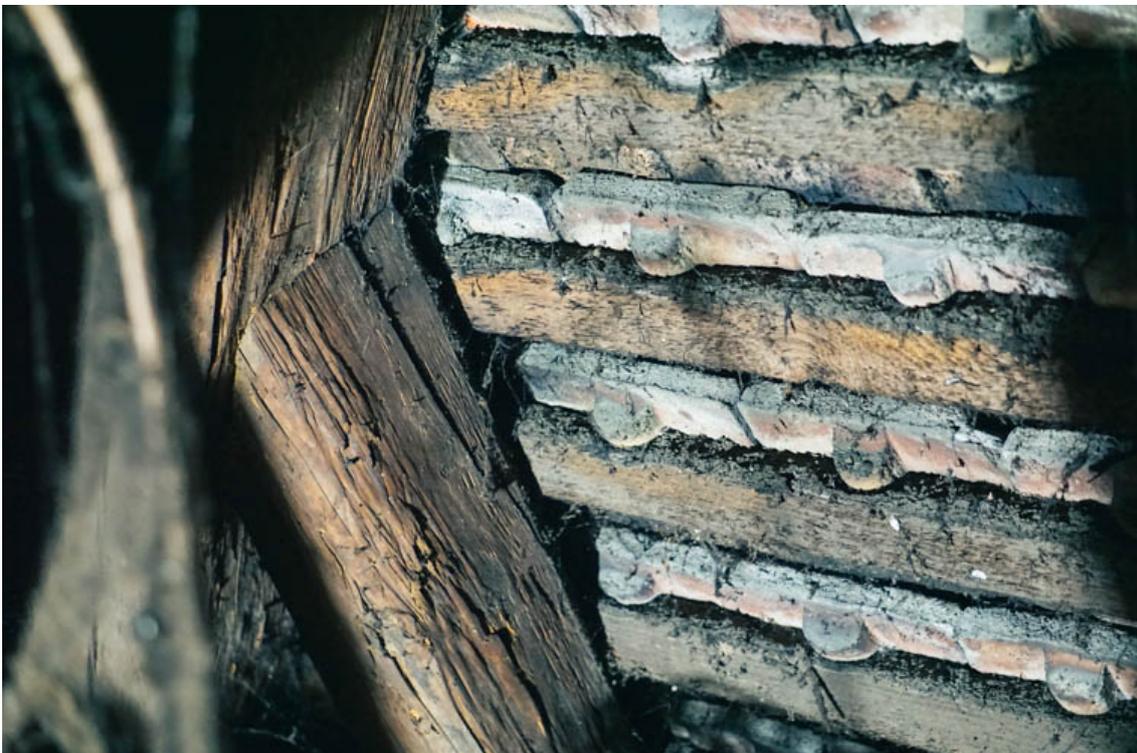
Abb. 21 Biberschwanz Doppeldeckung
