Brauerei Gassner, Bern

Modularbeit Lehrgang Handwerker:in in der Denkmalpflege U2

Verfasser
Robin Affolter und Lukas Suter

Bern und Winterthur, 17. Februar 2022

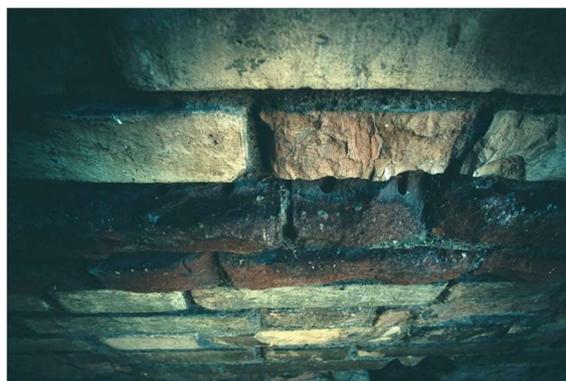
Abb. 40 Sicht ins Steininnere bei einem vorkragenden, stark zurückgewitterten Gurt

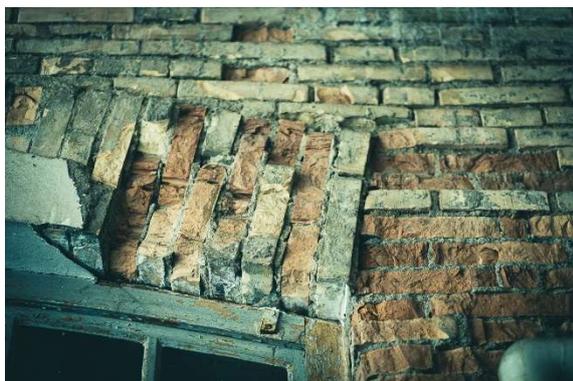
Die Vielzahl der augenscheinlichen und ohne eingehende Prüfung erkennbaren Schäden betrifft Abplatzungen an Steinköpfen. Dies kann einzelne Steine wie auch ganze Mauerpartien betreffen. Der Materialverlust beschreibt einen eindeutigen Verlust von Steinmaterial beispielsweise durch Erosion oder durch Frosteinwirkung. Es übersteigt das vorgängig beschriebene Mass der natürlichen Patina. Es kann sich dabei sowohl um noch aktive Prozesse handeln als auch um solche, die zum Beobachtungszeitpunkt nicht mehr aktiv sind. Die meisten Schadensprozesse werden durch Frost oder Salze freigesetzt. Dies wird beispielsweise durch biogenen Befall, Leitungsschäden, drückendes Hangwasser oder Tau- und Fäkalsalzeintragungen begünstigt.

Abb. 43 Offensichtlicher Materialverlust ganzer Teilbereiche

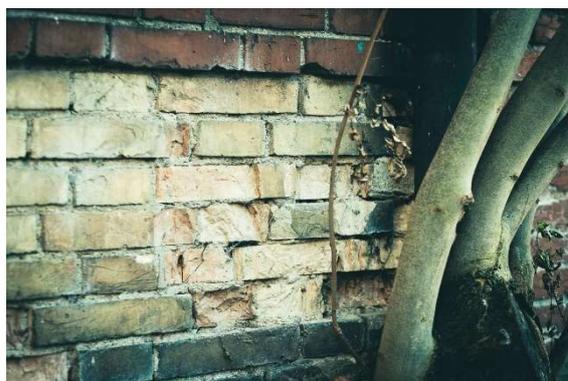
Abb. 44 Abplatzungen, wohl verursacht durch biogenen Befall

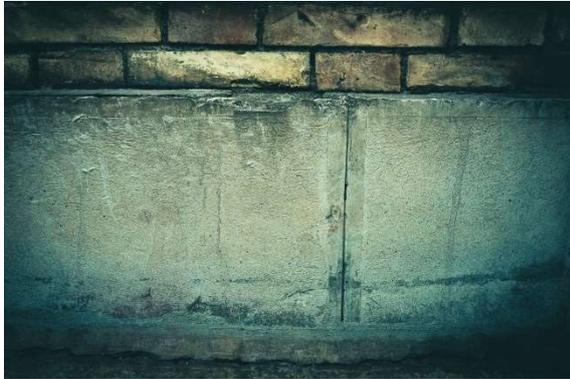
Abb. 45 Zustand Sockelputz

Der Sockel aller Gebäude besteht aus einem sehr harten Zementputz. Die Schäden lassen sich auf ein paar wenige Abplatzungen im Übergang zum Mauerwerk eingrenzen. Es sind nahezu keine Risse oder Hohlstellen feststellbar. Der Zustand des Sockels kann als sehr gut bezeichnet werden.

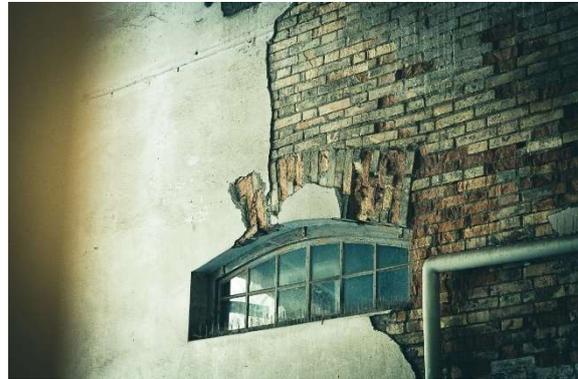
Abb. 46 Putzfragment im Zwischentrakt

Auf Grund der zahlreichen Steinabplatzungen und der hohen Salzbelastung im Hangbereich sollte der Verputz im Zwischentrakt wiederhergestellt werden, damit die belasteten Backsteine geschützt werden. Es ist dabei insbesondere auf eine materialkompatible Ausführung zu achten. Wir empfehlen den restlichen Verputz, auf Grund des sehr schlechten Zustandes, vorsichtig zu entfernen, das Mauerwerk zu reinigen und mit einem weicheren Mörtel auf Basis von hydraulischem Kalk zu ersetzen. Die hohe Salzbelastung im Mauerwerk wird dem Verputz weiterhin empfindlich schaden und durch Auskristallisation der Salze Abplatzungen an der Oberfläche verursachen. Dies kann mit einem neuen Verputz keineswegs verhindert werden. Damit es nicht nach kürzester Zeit als optischer Schaden wahrgenommen wird, sollte der Verputz jedoch nicht gestrichen werden. So kann er sich langsam reduzieren, ohne dass Farbabplatzungen sofort einen Schaden assoziieren lassen. Der Aufbau des Verputzes sollte nach den klassischen Kalkputzregeln mit folgender Rezeptur appliziert werden:

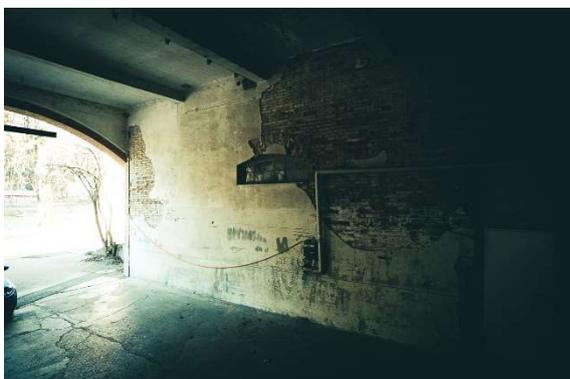
Im offenen Zwischentrakt zwischen Brauereigebäude und Flaschenlager sind auffällig viele Schäden an den Backsteinen zu beobachten. Es scheint, als wäre dieser Bereich bei der Erstellung des Flaschenlagers nachträglich verputzt worden. Es ist der einzige Bereich im Gassner Areal, der einen flächigen Aussenverputz aufweist. Ob dies aus gestalterischen oder technischen Überlegungen geschah und aus welcher Zeit der Verputz stammt, ist nicht abschliessend zu belegen. Es handelt sich aber um einen sehr harten Zementputz. Der Zwischentrakt ist zwar überdacht, aber zur Westseite hin offen und der Aussentemperatur ausgesetzt. Der ganze Wandbereich ist dadurch beschattet und die natürliche Belüftung durch Windbewegungen stark eingeschränkt. Kommt nun ein Wassereintrag hinzu, beispielsweise durch eine Leckage im Flachdach oder drückendes Hangwasser, sind das denkbar schlechte Bedingungen. Zusätzlich kam es möglicherweise auf der Innenseite des Brauereigebäudes nutzungsbedingt zu hohen Feuchteinträgen ins Mauerwerk. Der harte Zementputz und die schlechte Durchlüftung verhinderten einen optimalen Feuchteabtransport, was die Abplatzungen erklären könnte. Im hinteren Bereich gegen den Hang sind ausgiebige Salzausblühungen zu beobachten. Eine Salzanalyse ergab einen sehr hohen Carbonatwert, was auf drückendes Hangwasser schliessen lässt.

Abb. 47 Verputzschäden im Zwischentrakt

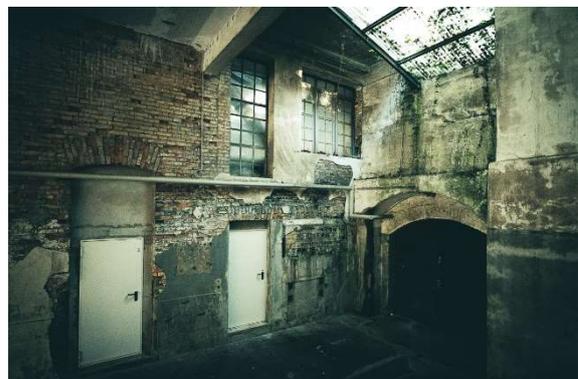
Abb. 48 stark Salzbelastetes Mauerwerk gegen den Hang

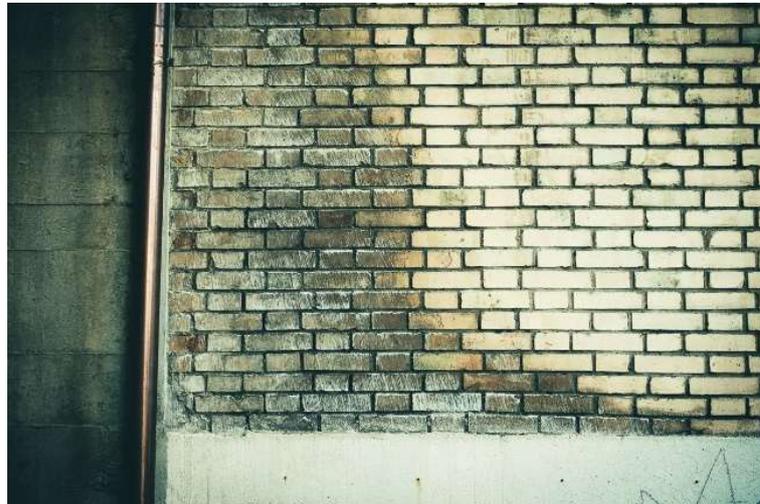
Abb. 49 Defekter Regensammler oberhalb des Fallrohrs, mittelfristige Materialabplatzungen sind zu erwarten

Die vermeintlich leichteste Massnahme in Bezug auf Schäden an den Fassaden ist die Instandhaltung der technischen Wasserführung. Der saisonale Unterhalt von Dachrinnen und der frühzeitige Ersatz von defekten Fallrohren sind grundlegend für die Gebäudeinstandhaltung. Trotzdem können sie langfristig wohl nur mit einer angemessenen Nutzung aufrechterhalten werden. Die grössten und problematischsten Schadensprozesse werden mitunter durch diesen mangelhaften technischen Gebäudeunterhalt ausgelöst. Tritt über längere Zeit ein lokal erhöhter Wassereintrag ins Mauerwerk statt, führt dies zu substanziellem Materialverlust durch Frostabplatzungen. Der niedrig gebrannte und hydrophile Backstein, der naturgemäss Wasser anzieht und wieder abgibt, kommt dadurch an seine physikalischen Grenzen. Verliert er irgendwann seine härtere, schutzbildende Brandschicht, so ist der Zerfall unaufhaltsam. Der Materialverlust verläuft daher exponentiell. Je mehr aussenliegendes, höher gebranntes Material der Backstein verliert, desto besser zieht er das Wasser an. Liegen die besser saugenden Lagerflächen der Nachbarsteine dann erstmal ungeschützt frei, sind auch diese im Schadensprozess eingebunden, was zu einem veritablen Dominoeffekt führen kann.

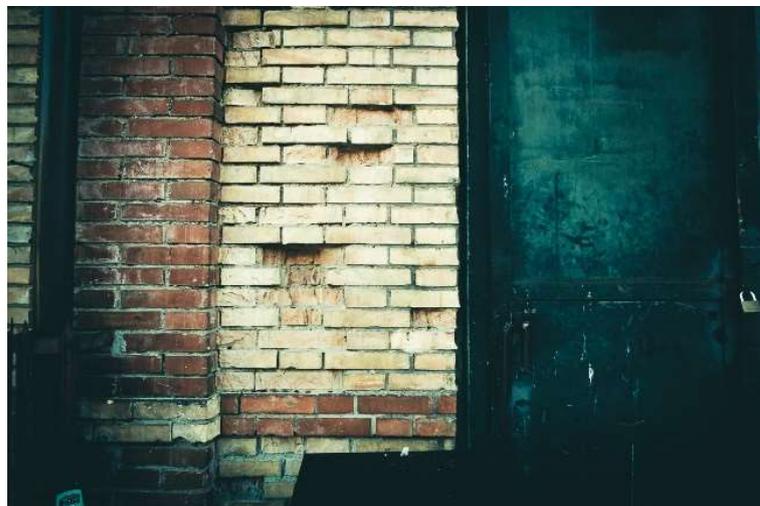
Abb. 50 Massive Schäden durch früher defektes Fallrohr, inzwischen repariert und umgelegt

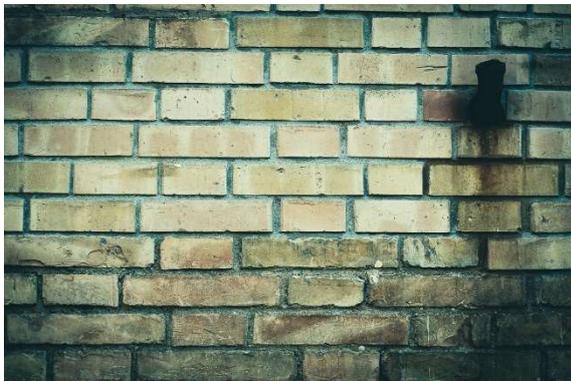
Abb. 51 Teilergänzung mit unvorteilhaftem Fugenmaterial

Die Konservierung ist dem Teilersatz aus denkmalpflegerischer Sicht immer vorzuziehen. Trotzdem kann es vorkommen, dass durch oben beschriebene Schadensprozesse hervorgerufene Reduktionen oder Nutzungsanpassungen zu einem Substanzverlust führen und einen Teilersatz notwendig machen. Müssen einzelne Steine oder Fassadenteile ersetzt, also rekonstruiert werden, ist auf eine möglichst materialidentische Arbeitsweise zu achten. Die Patina der zu ersetzenden Steine kann und soll nicht nachgeahmt werden, diese Informationen sind unwiderruflich gelöscht. Für ein möglichst harmonisches Rekonstruktionsbild ist aus meiner Sicht aber das System des Verbundes, die gewählte Steinsorte und speziell die Wahl des Konstruktionsmörtels von entscheidender Bedeutung. Moderne, hochvergütete Mörtel verändern nicht nur das Bild, sondern beeinträchtigen überdies die bauphysikalischen Eigenschaften. Der Konstruktionsmörtel ist technisch als Systemeinheit mit dem Backstein zu verstehen. Seine Härte und Wasseraufnahmefähigkeit sollen dem Backstein angepasst sein, damit die bauphysikalische Einheit weiterhin funktioniert. Um sich der ursprünglichen Rezeptur des Konstruktionsmörtels anzunähern, müssen die Wahl des Bindemittels und des Zuschlages untersucht werden. Dies kann über laboratorische oder handwerkliche Methoden geschehen. Entscheidende Parameter sind hierbei die Härte, die damit verbundene Wasseraufnahmefähigkeit und die Korngrößenverteilung. Durch identische Bindemittelwahl, Verzicht auf überflüssige, chemische Vergütungszusätze und eine möglichst identische Korngrößenverteilung, insbesondere des Grösstkorns, sind wir schon physikalisch und optisch sehr nah am ursprünglichen Produkt. Hinzu kommt die arbeitstechnische Verarbeitung. Die Versetzung der Steine soll auch bei kleinen Flächen gleichsam locker von der Hand gehen, damit sich das Fugenbild unverkrampft und identisch zeigt. Auf eine nachträgliche Verfügung ist unbedingt zu verzichten.

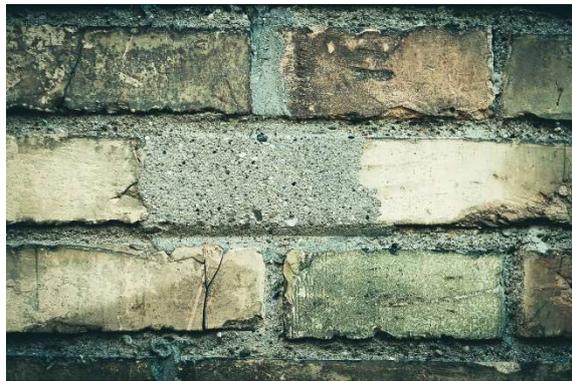
Abb. 52 Versuch einer Steinergänzung

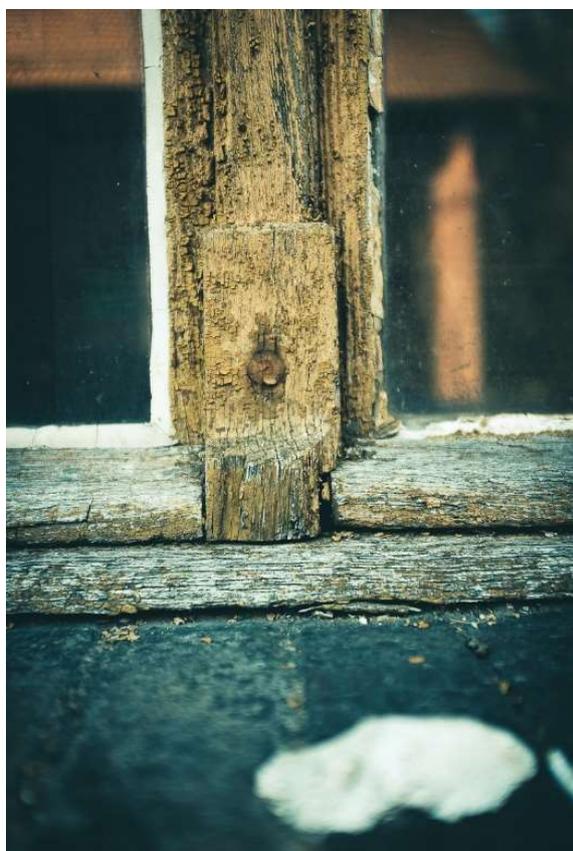
Sichtbar sind jedoch abgeplatzte Farbschichten auf stark verwitterten Rahmenteilen sowie Risse und Ausbrechungen. Diese Schäden kommen zum einen durch Feuchtebelastung aus Niederschlägen, Regen und Tau zustande und zum anderen aufgrund einer Strahlenbelastung durch UV-Strahlen. Letzteres gilt insbesondere für die Farbbeschichtung.

Abb. 60 Stulpdetail mit Ausbrechung unten rechts

Fehlstellen wie Ausbrechungen in den Fensterrahmen sind mittels materialgerechter Holzreparaturen in einer dem Bestand entsprechenden Holzart mit gleichem Faserverlauf auszuführen. Um die Holzoberfläche zu schliessen, sollten Fugen und Risse mit Harzen oder einem geeigneten Kitt ausgebessert werden. Verzogene Flügelrahmen können, soweit möglich, gerichtet und ins Lot gestellt werden. Rissige Kittfugen müssen entfernt und neu gekittet, gebrochene Gläser ersetzt werden. Stabile Farbanstriche sollten erhalten bleiben und mit einem Neuanstrich auf gleicher Bindemittelbasis überfasst werden.

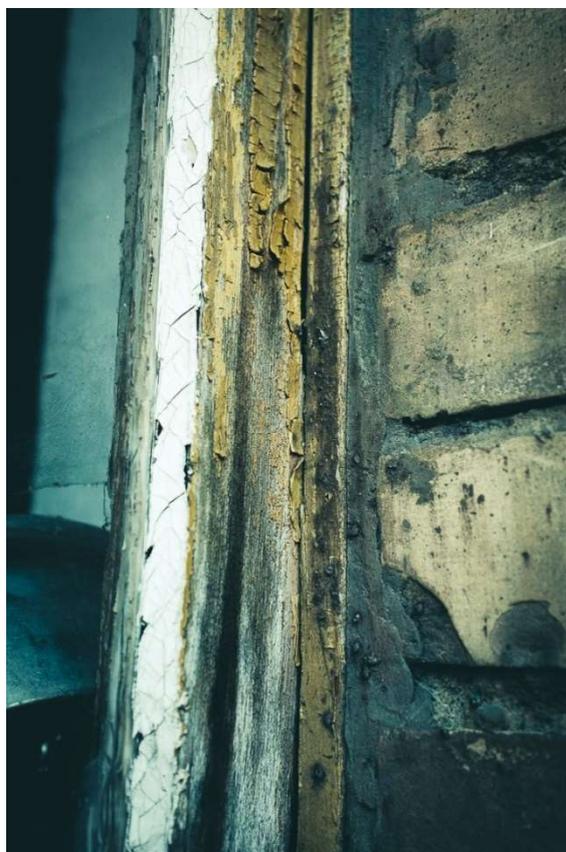
Abb. 61 Farbabplatzungen an Fensterrahmen

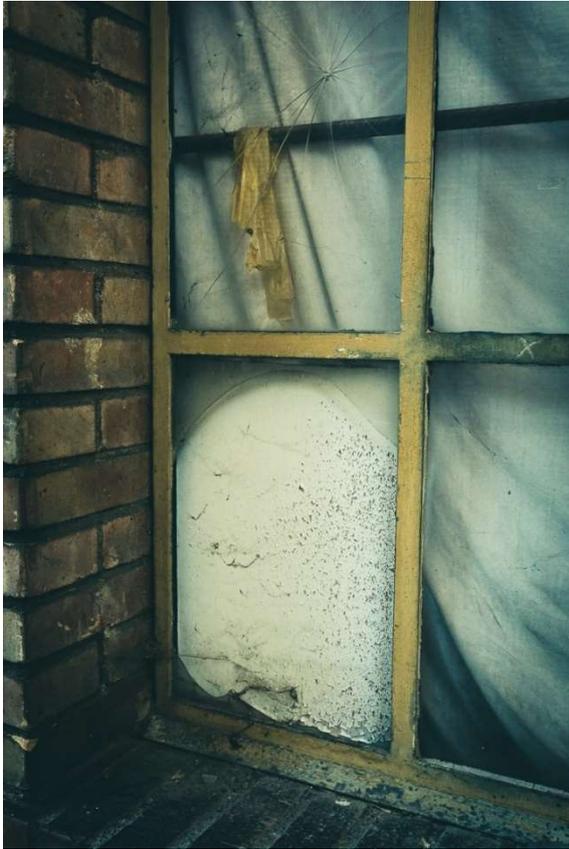
Die Schäden der grossen, metallenen Fenster sind hauptsächlich kaputte und fehlende Scheiben, sowie rissige und ausgebrochene Kittfugen. Auch hier ist der Asbestgehalt zu überprüfen. Weiter sind an einigen Stellen Rostspuren an den Metallrahmen zu erkennen. Die Anschlüsse zwischen Wetterschenkel und Mauerwerk sowie die vertikalen Gebäudeanschlüsse weisen teils Fugen auf, wodurch ein Wassereintritt begünstigt wird.

Abb. 62 Gebrochene Fensterscheibe in Metallfenster

Korrodierte Elemente sind mit Rostschutzmittel zu behandeln und darauf neu zu grundieren bzw. zu lackieren. Gerissene Kittfasen sollten entfernt, neu aufgetragen und überstrichen werden. Fehlende oder gebrochene Glasscheiben müssen ersetzt werden.

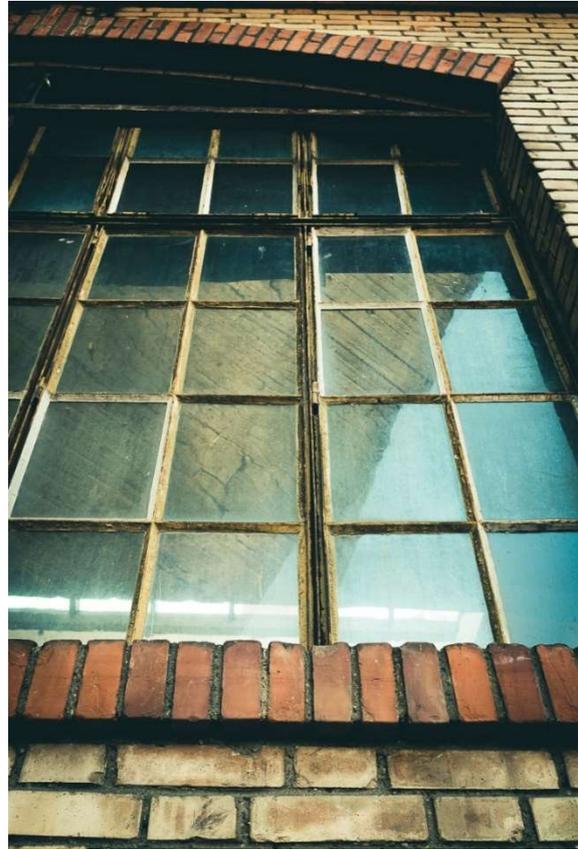
Abb. 63 Metallfenster mit Rostspuren
