Restaurant Altenberg, Bern

Modularbeit Lehrgang Handwerker:in in der Denkmalpflege H3

Verfasser
Robin Affolter

Bern, 2. Mai 2022

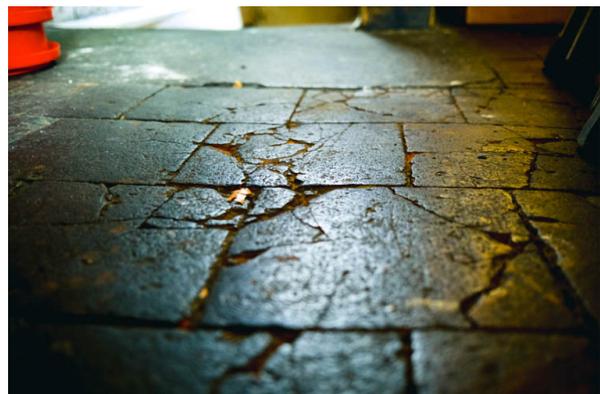
Zwei Kaminzüge führen durch den Dachstock. Einer im Vorraum mit schönem Tonplattenboden, der andere in der Ostkammer.

Abb. 10 Tonplattenboden im Vorraumbereich

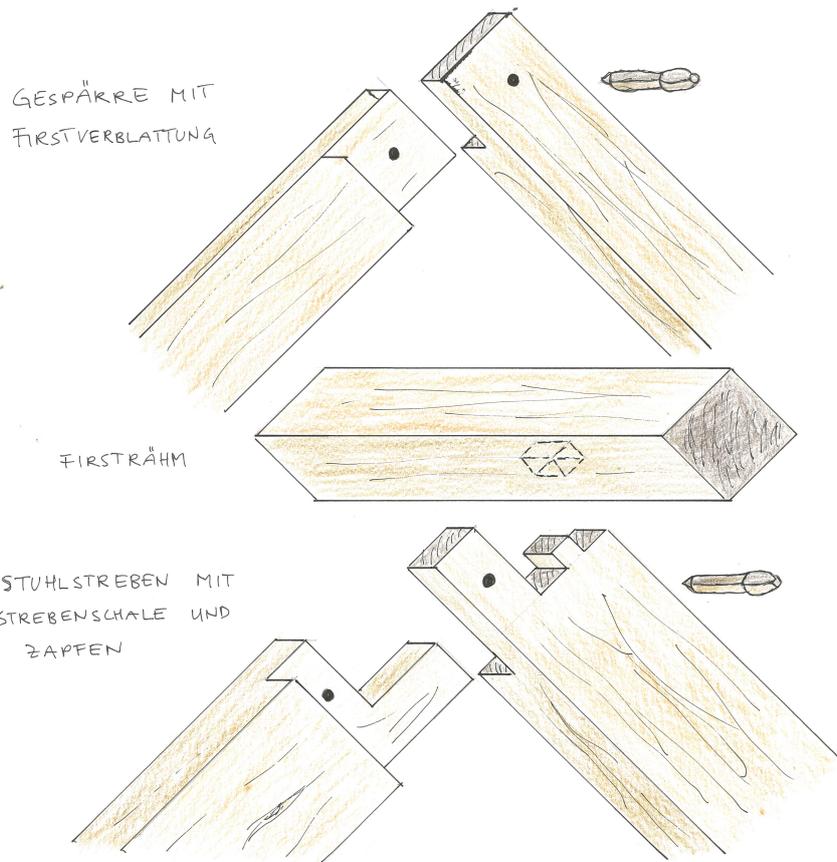
Abb. 13 Knotenpunkt am First

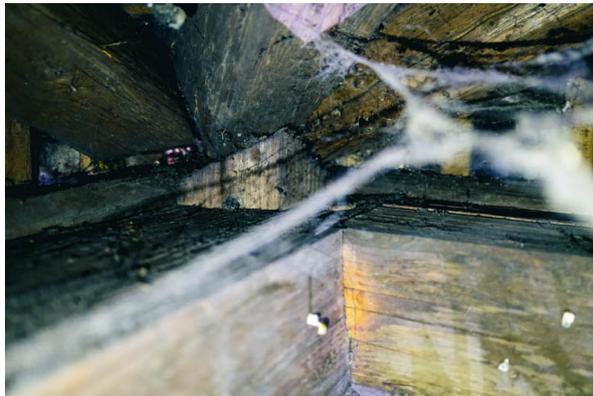
Abb. 14 Knotenpunkt Walmbundrafen und Firsträhm

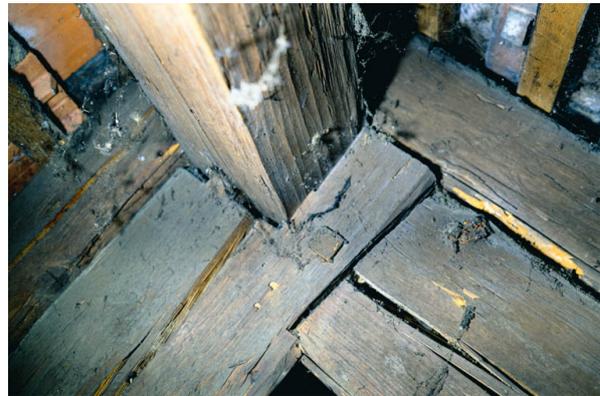
Sämtliche Kanthölzer des bauzeitlichen Dachwerks sind aus behauenem Nadelholz, in der Regel wohl aus Fichte. Die Bearbeitungsspuren von Breitbeil und Schrophobel sind teilweise gut zu sehen.

Abb. 15 Bearbeitungsspuren am Firsträhm
