Brauerei Gassner, Bern

Modularbeit Lehrgang Handwerker:in in der Denkmalpflege U2

Verfasser
Robin Affolter und Lukas Suter

Bern und Winterthur, 17. Februar 2022

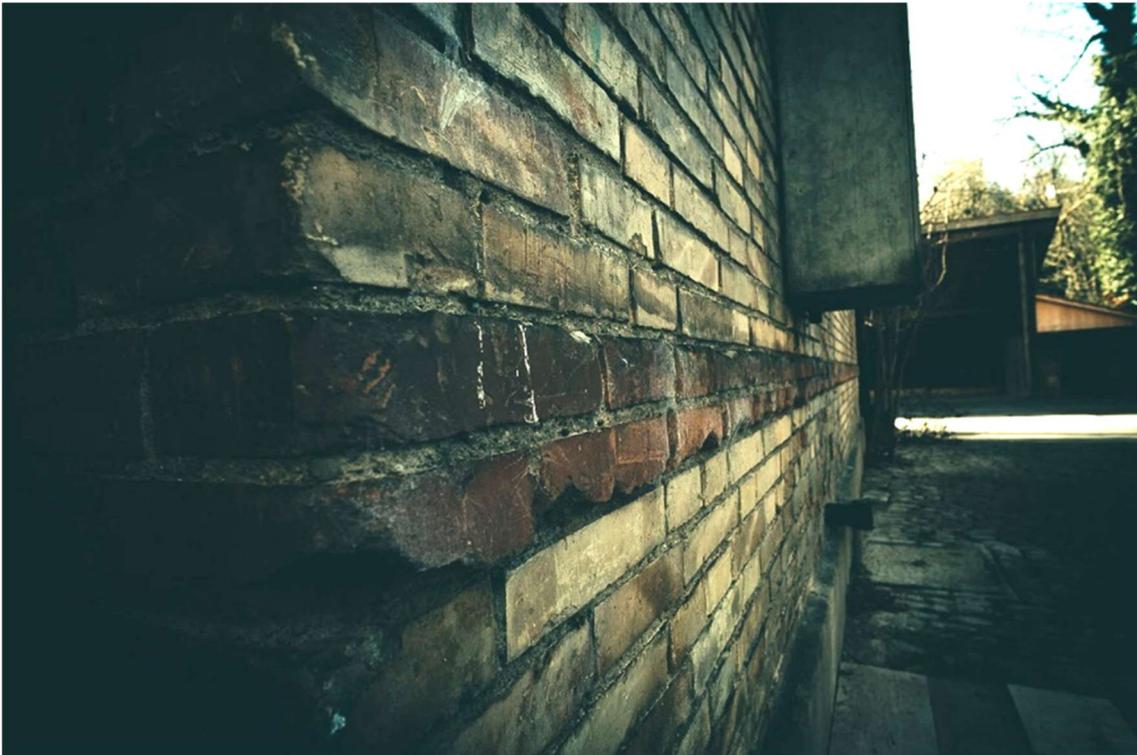
Abb. 17 Ecke der Backsteinfassade

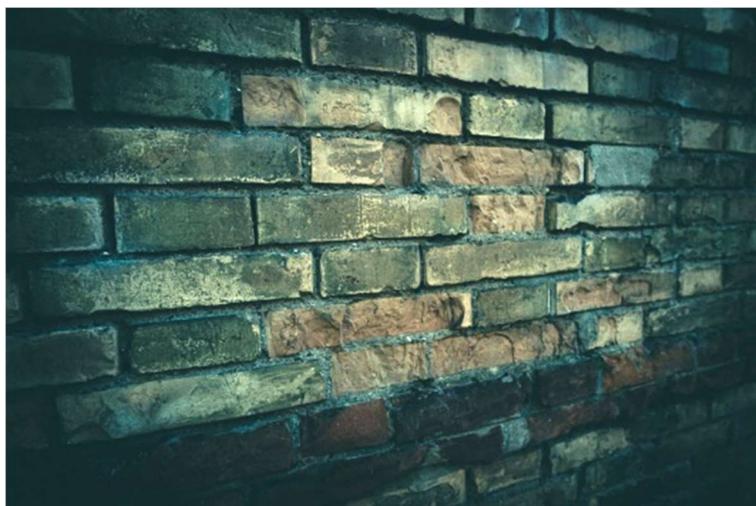
Alle Gebäude des Gassner Areals sind im gotischen Verband gemauert. Beim gotischen Verband werden Läufer, also die längsausgerichteten Steine, und Binder, die querausgerichteten Steine, in einer Schicht abwechselnd angeordnet. Die Binder sind pro Lage um einen Viertelstein zueinander versetzt und berühren sich nie. Die Stossfugen jeder zweiten Lage liegen übereinander und ergeben ein sehr ruhiges und homogenes Mauerbild. Durch diese Verbandart entsteht eine solide Verzahnung mit der Hintermauerung, die die abzuleitenden Lasten äusserst wirksam auf den gesamten Mauerquerschnitt verteilen. Der gotische Verband scheint zu dieser Zeit die beliebteste Wahl für solide Industriebauten zu sein. So lassen sich auch in Winterthurs Industriegebiet zahlreiche Beispiele dieses Verbandes finden.

Abb. 33 Detailansicht des Verbandes beim Gassner Areal

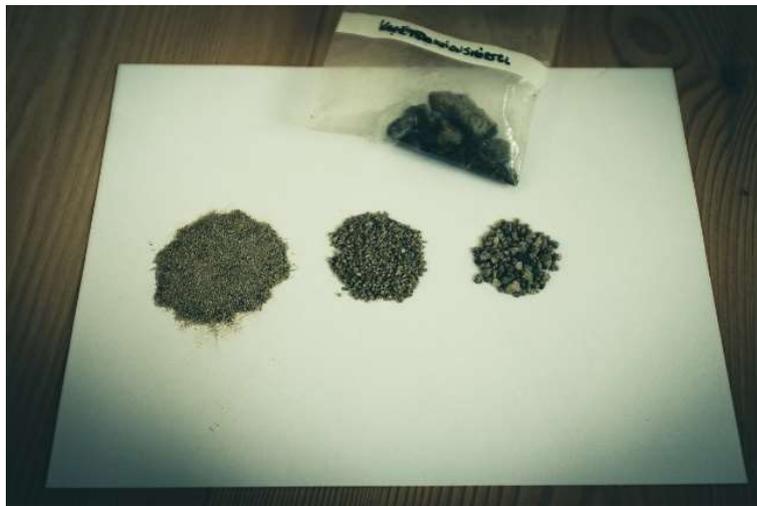
Die Fugenbreite beträgt im Durchschnitt 10mm. Beim Konstruktionsmörtel handelt es sich sehr wahrscheinlich um einen unvergüteten, hydraulischen Kalkmörtel mit vergleichsweise grobem Korn. Es sind Korngrößen von bis zu 8mm erkennbar. Die Materialprobe ergab auch hier einen weichen Mörtel mit einem sehr hohen Wasseraufnahmevermögen. Eindringendes Wasser wird sofort aufgenommen und durch die raue, kapillare Struktur im Material verteilt. Die Korngrößenverteilung entspricht sehr wahrscheinlich dem Grubensand aus dieser Zeit.

Es sind teilweise Spuren eines feineren Fugenmörtels vorhanden. Es ist aber auf Grund der einfachen, gewerblichen Bauweise im Gassner- Areal davon auszugehen, dass die Fugen zur Bauzeit direkt mit dem Konstruktionsmörtel ausgestaltet und nicht nachträglich mit einem feineren Fugenmörtel ausgefugt wurden. Es erscheint plausibler, dass dies als Folge von späteren Reparaturmassnahmen geschah.

Abb. 34 Korngrößenverteilung des Konstruktionsmörtel

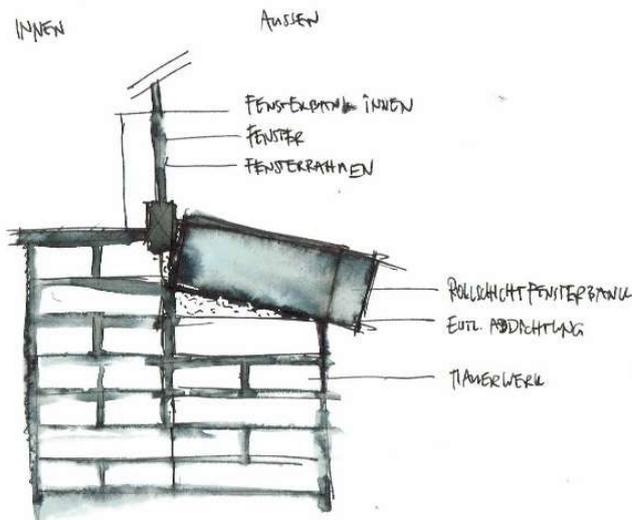
Abb. 36 Skizze Detailschnitt Fensterbank

Alle Fensterbänke sind mit einer Rollschicht aus roten Backsteinen gemauert. Stehende, aus dem Mauerwerk auskragende Binder wurden dabei im Gefälle vom Fenster weg vermauert und bilden einen einfachen, aber funktionalen Bank. Dem unter der Rollschicht ausgeführten Mörtel kommt dabei eine wichtige, abdichtende Funktion zu. Das zwangsläufig durch die Fugen der Fensterbank eintretende Wasser muss möglichst schnell wieder nach aussen geleitet werden, damit es nicht zu Salzausblühungen unter den Rollschichten kommt. Dies kann entweder mit einer Abdichtung oder einer geglätteten und dadurch härteren Schicht, die ebenfalls im Gefälle nach aussen ausgebildet wird, erfolgen.

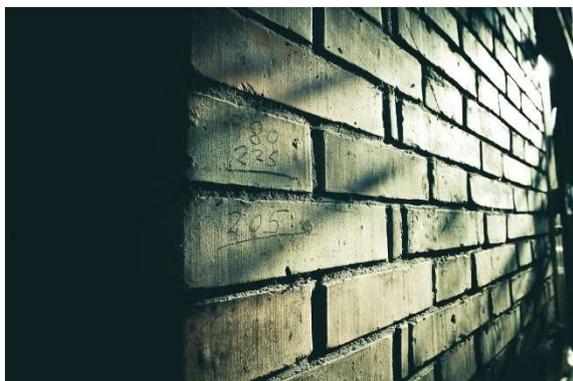
Abb. 39 gut sichtbare, vertikale Strangspuren im Streiflicht

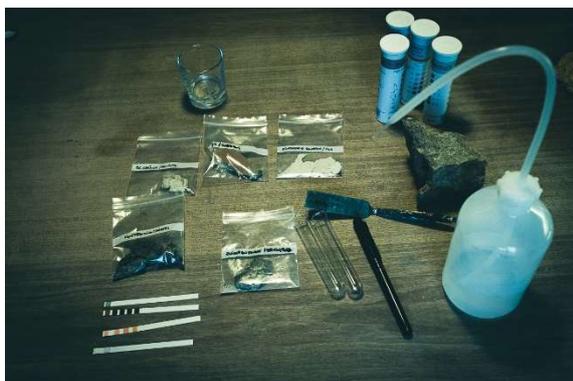
Abb. 41 halbquantitative Salzanalyse verschiedener Materialproben

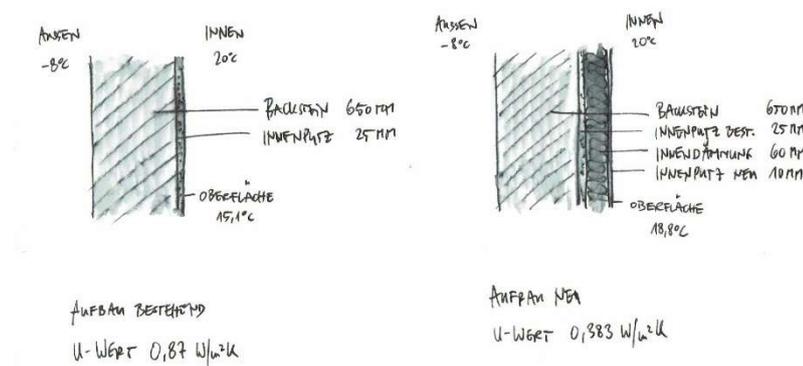
Abb. 53 Skizze Wandaufbau bestehend und gedämmt

Werden industriell genutzte Gebäude einer neuen Nutzung zugeführt, verändern sich primär die energetischen Anforderungen und das Innenraumklima. Dies kann bei unsachgemässer Ausführung zu substanziellen Schäden führen. Trotzdem sind bestimmte Änderungen für eine Umnutzung nicht nur aus energiepolitischen Überlegungen, sondern auch aus Komfortgründen unabdingbar. So kann zum Beispiel eine an die Substanz und die architektonische Wirkung angepasste Innendämmung sehr viel zu einem langfristigen Umnutzungserfolg beitragen. Der Fokus bei der Umsetzung dieser «energetischen Aufwertungen» soll jedoch auf der Nutzungskomfortsteigerung und nicht auf dem vollen Energiesparpotential liegen. Es ist auf eine möglichst mineralische, diffusionsfähige Materialwahl und eine taupunktorientierte Dämmstärke zu achten, unter Wahrung der Innenwirkung. Vergleichen wir dazu der bestehende Wandaufbau mit einem moderat innengedämmten Aufbau, so fällt auf, dass schon mit 6cm Innendämmung beinahe eine Halbierung des U- Wertes resultiert. Dies führt insbesondere zu einer Erhöhung der Oberflächentemperatur von 15°C auf beinahe 19°C, was bauphysikalisch betrachtet eine markante Verbesserung in Bezug auf Schimmelproblematiken und Behaglichkeit darstellt.

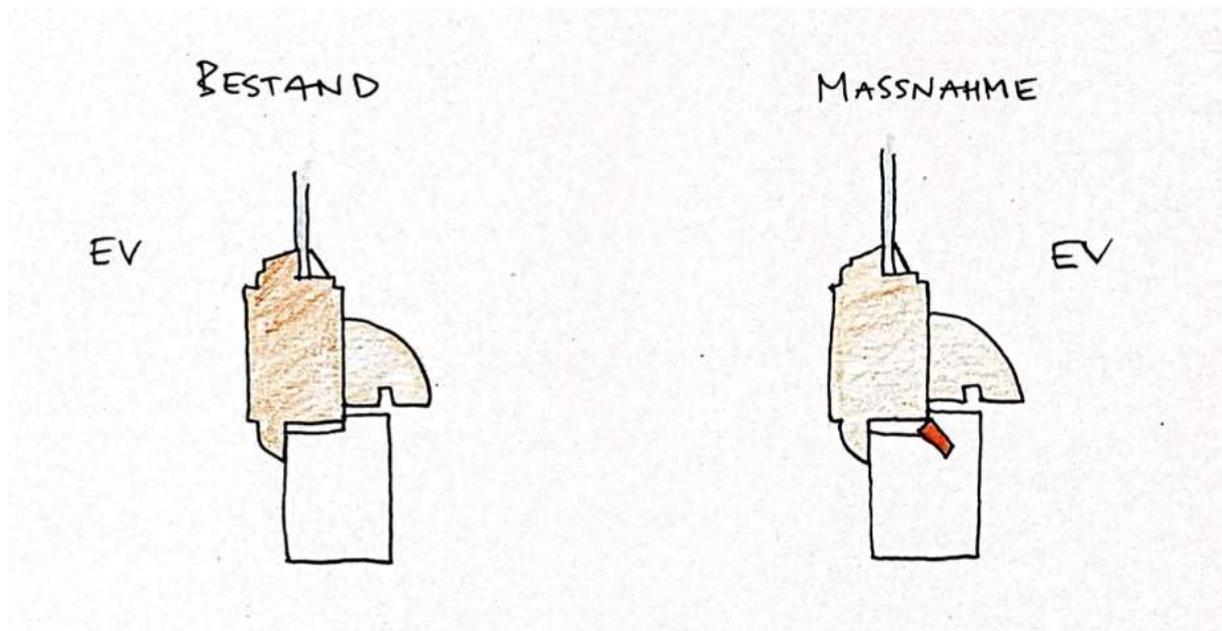
Abb. 64 Detailskizze Dichtungseinbau

Der Einbau von Dichtungen verbessert einerseits die Zugluft-Dichtigkeit und den Schallschutz und reduziert andererseits den Energieverlust entscheidend. Dichtungen können am Blend- oder Flügelrahmen eingefräst oder geklebt werden, wobei ein Klebverfahren bei den filigranen Rahmenquerschnitten zu bevorzugen ist, da so keine Schwächung des Holzes und somit kein Substanzverlust riskiert wird. Ohne Wärmedämmmassnahmen der Aussenwände erfordert die höhere Dichtigkeit jedoch ein diszipliniertes Lüftungsverhalten, um einer Schimmelbildung vorzubeugen.

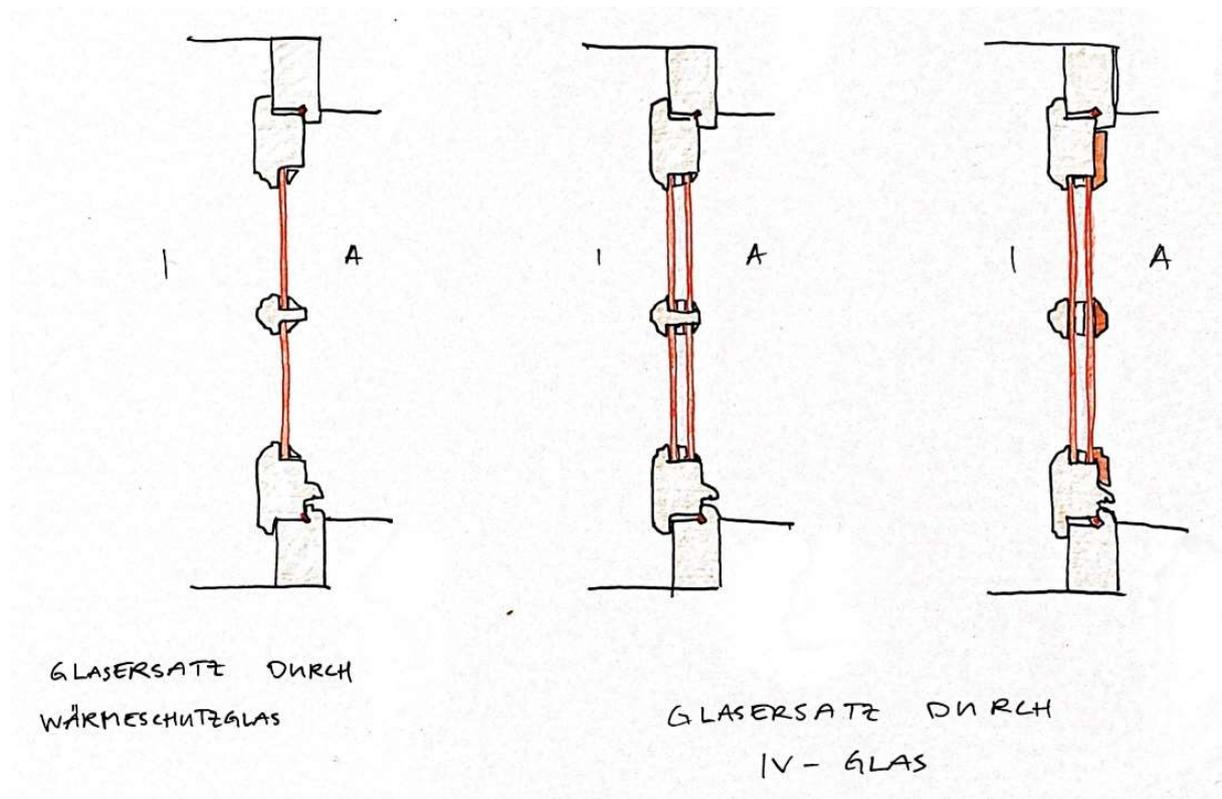
Abb. 65 Skizze Glasersatz

Isolierverglasungen mit 16mm Argonfüllung haben einen U-Wert von nur $1.1 \text{ W/m}^2\text{K}$.⁴¹ Sie erfordern allerdings, dass der Falz angepasst oder der Rahmen aufgedoppelt werden muss. Eine Aufdopplung greift zwar nicht in die Substanz ein, verändert jedoch die äussere Erscheinung der Fenster. Zudem bedeutet sie zusätzliches Gewicht für das bauzeitliche Fenster und dessen Beschläge.

Der Einbau von Vakuumglas hat den Vorteil, dass dieses denselben U-Wert von $1.1 \text{ W/m}^2\text{K}$ erreicht, mit nur 6mm Dicke aber viel weniger Gewicht hat.⁴² Es braucht daher keine Anpassungen am Fenster. Als Nachteile sind der hohe Preis und sichtbare Stützplättchen im vakuumierten Scheibenzwischenraum anzuführen.

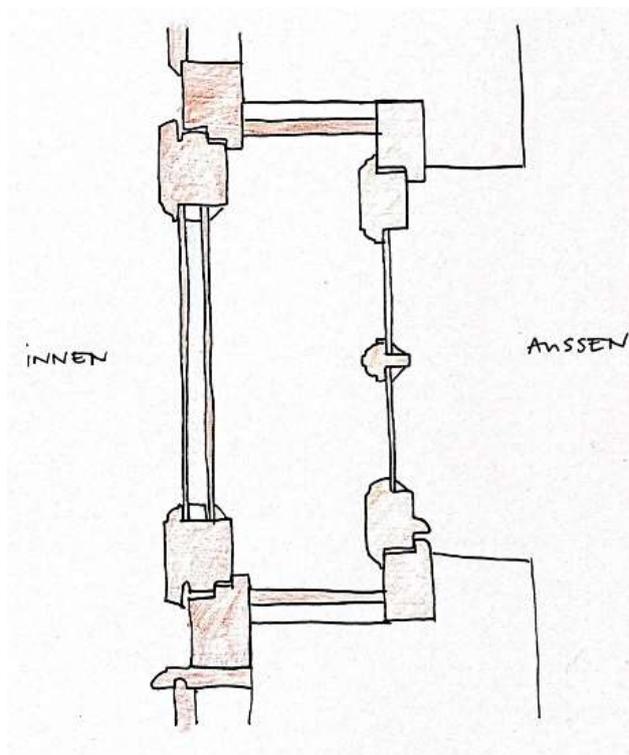
Abb. 66 Skizze Kastenfensters

Wird eine Innendämmung der Wände in Betracht gezogen, ist die Lösung mit der inneren Fensterebene wohl die adäquate. Um Kondensat an der inneren Seite der äusseren Fenster zu verhindern, muss die innere Fensterebene dichter sein als die äussere. Allenfalls können Lüftungsröhrchen eingebaut oder die oberen und unteren Scheiben der äusseren Ebene eingekürzt werden.

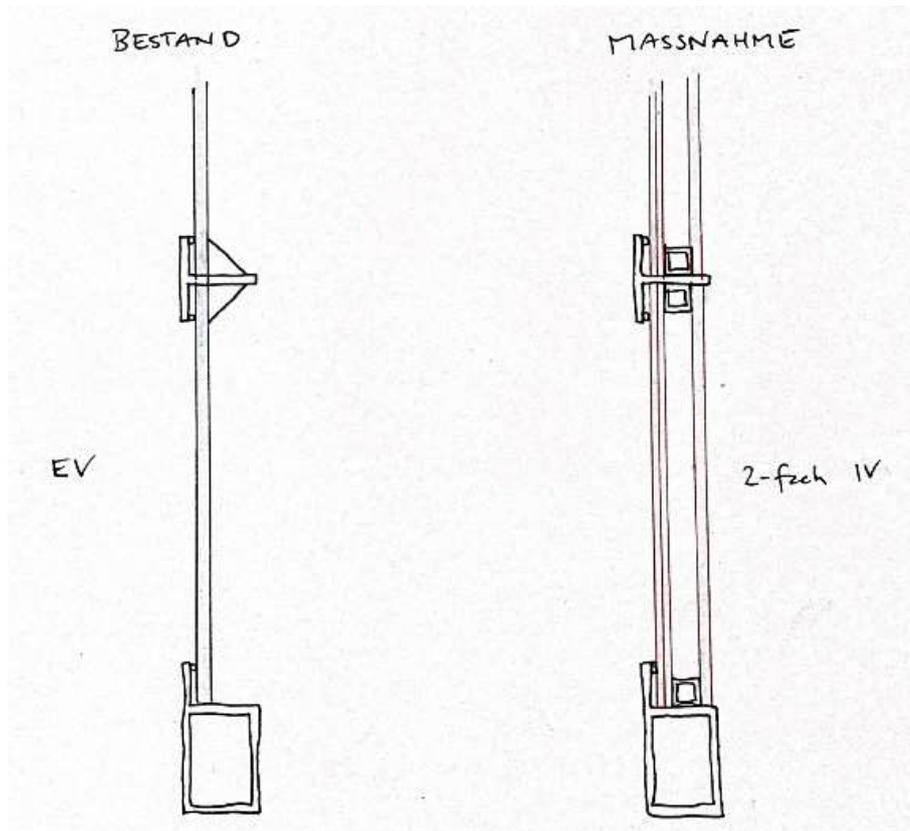
Abb. 68 Skizze Glasersatz bei Metallfenster

Wie bei den Fenstern in der Flaschenkellerei bereits geschehen, können die Metallfenster mit Wärmeschutzglas bestückt und so energetisch ertüchtigt werden. Der Nachteil dabei ist, dass sämtliche vorhandene Verglasungen dazu erst ausgeglast werden müssen. Zudem stellen die Metallstege im Rahmen Wärmebrücken dar.
